I. OBJETO

3. EJEMPLOS DE MATERIAL RODANTE QUE SE ENCUENTRA INÚTIL PARA CIRCULAR.

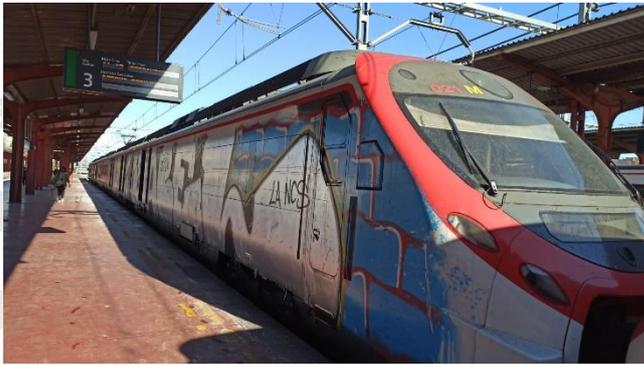
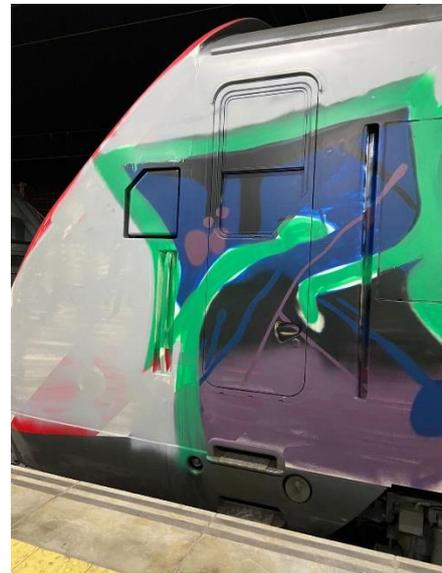
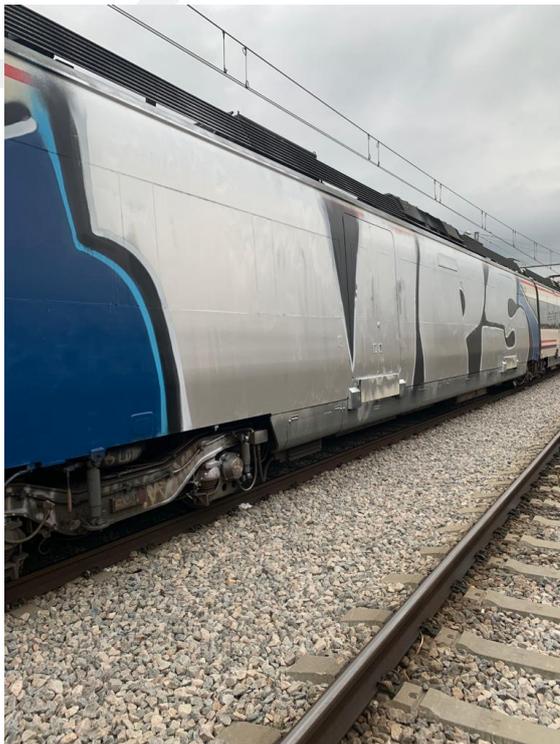
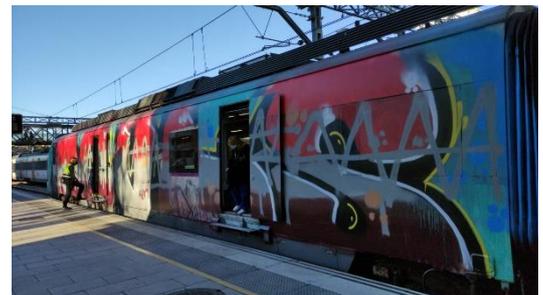
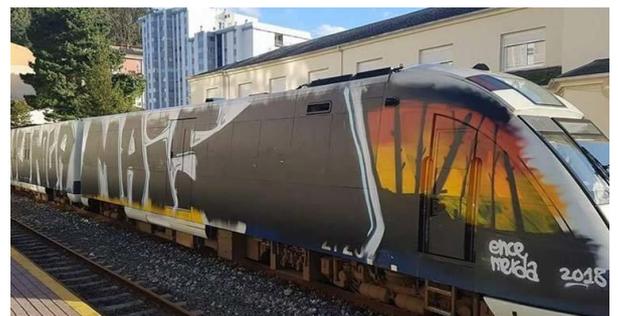
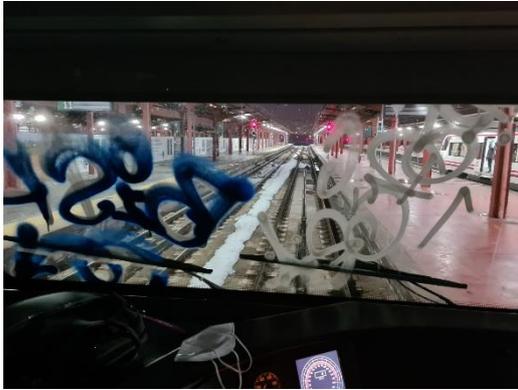
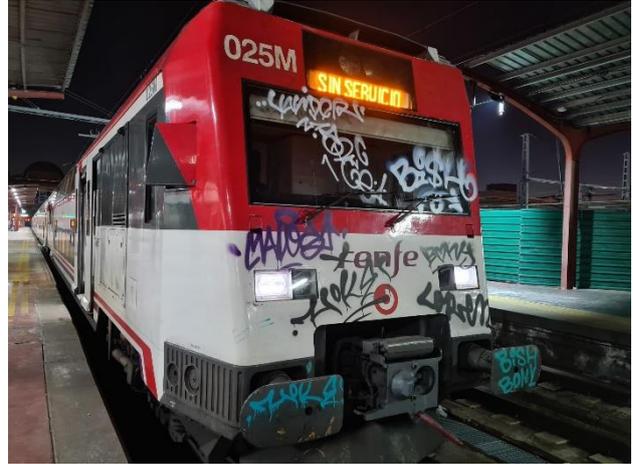
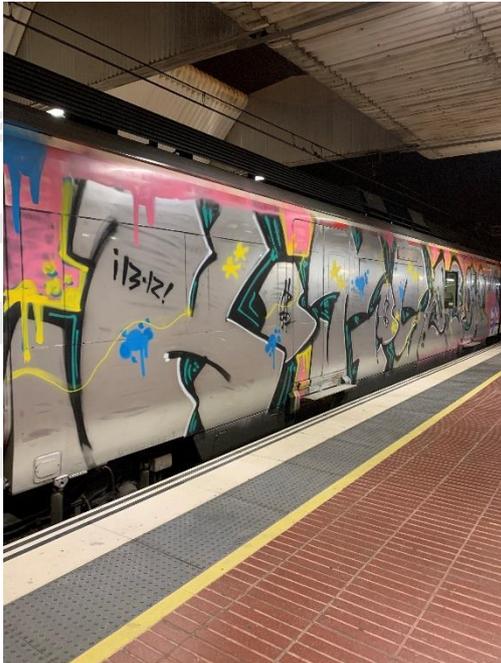
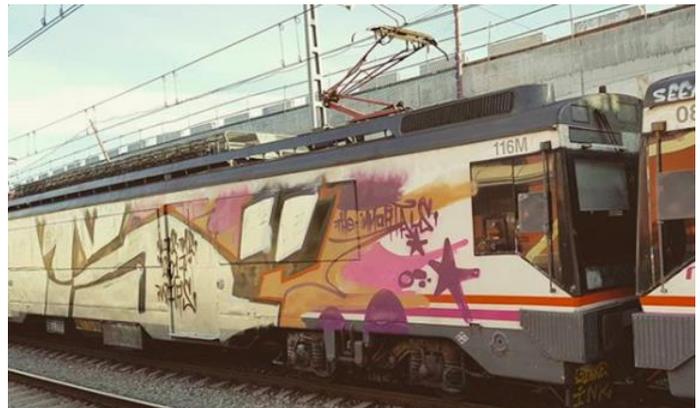
- iii. Cuando se encuentre grafitado algún elemento de cualquiera de las cabinas que conformen la composición, sin tener que ser necesariamente la cabina de conducción, como luna frontal, lunas laterales, espejos, cámaras o cualquier otro elemento que limite la visibilidad.
